# STATUSRAPPORT FORURENSET SJØBUNN FEDAFJORDEN

## 2010 - 2022

FAGNOTAT

A245460

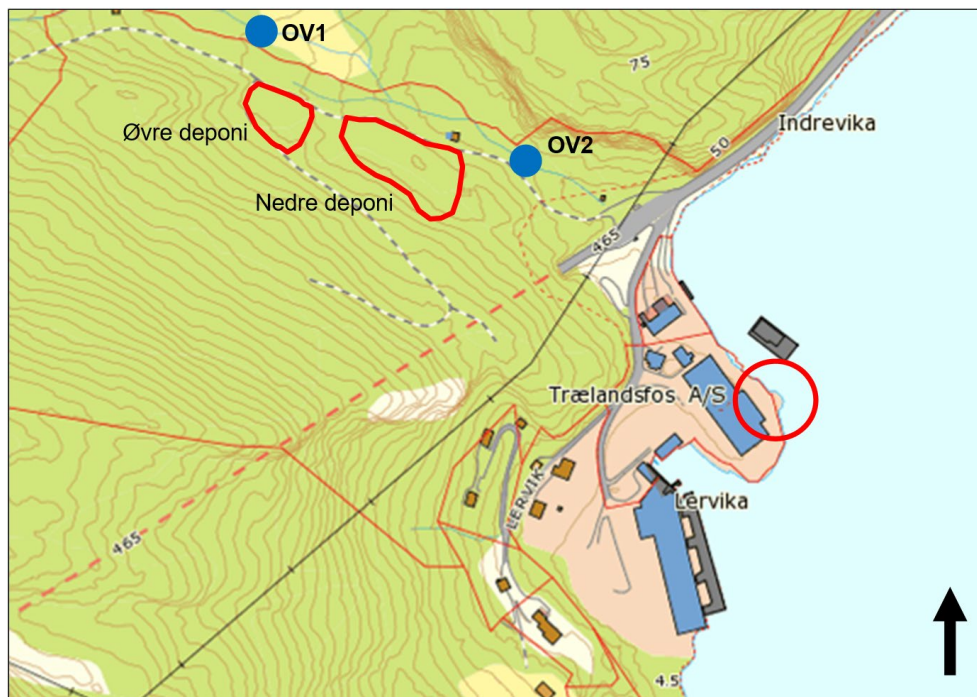
Resultatene av undersøkelsen ved nedre deponi viser at det er utlekking av sigevann konsentrasjon av sink som overstiger terskelverdien for deponisigevann. I bekkevannet nedstrøms deponiene er det ikke påvist noen påvirkning fra sigevannet.

Oversiktskart som viser beliggenhet av Borregaard deponiene og de to prøvetakingspunktene i bekken, ovenfor og nedenfor deponiene (OV1 og OV2). Lokalisering av området som er prøvetatt ved den gamle Trælandsfos fabrikk er angitt med rød sirkel.

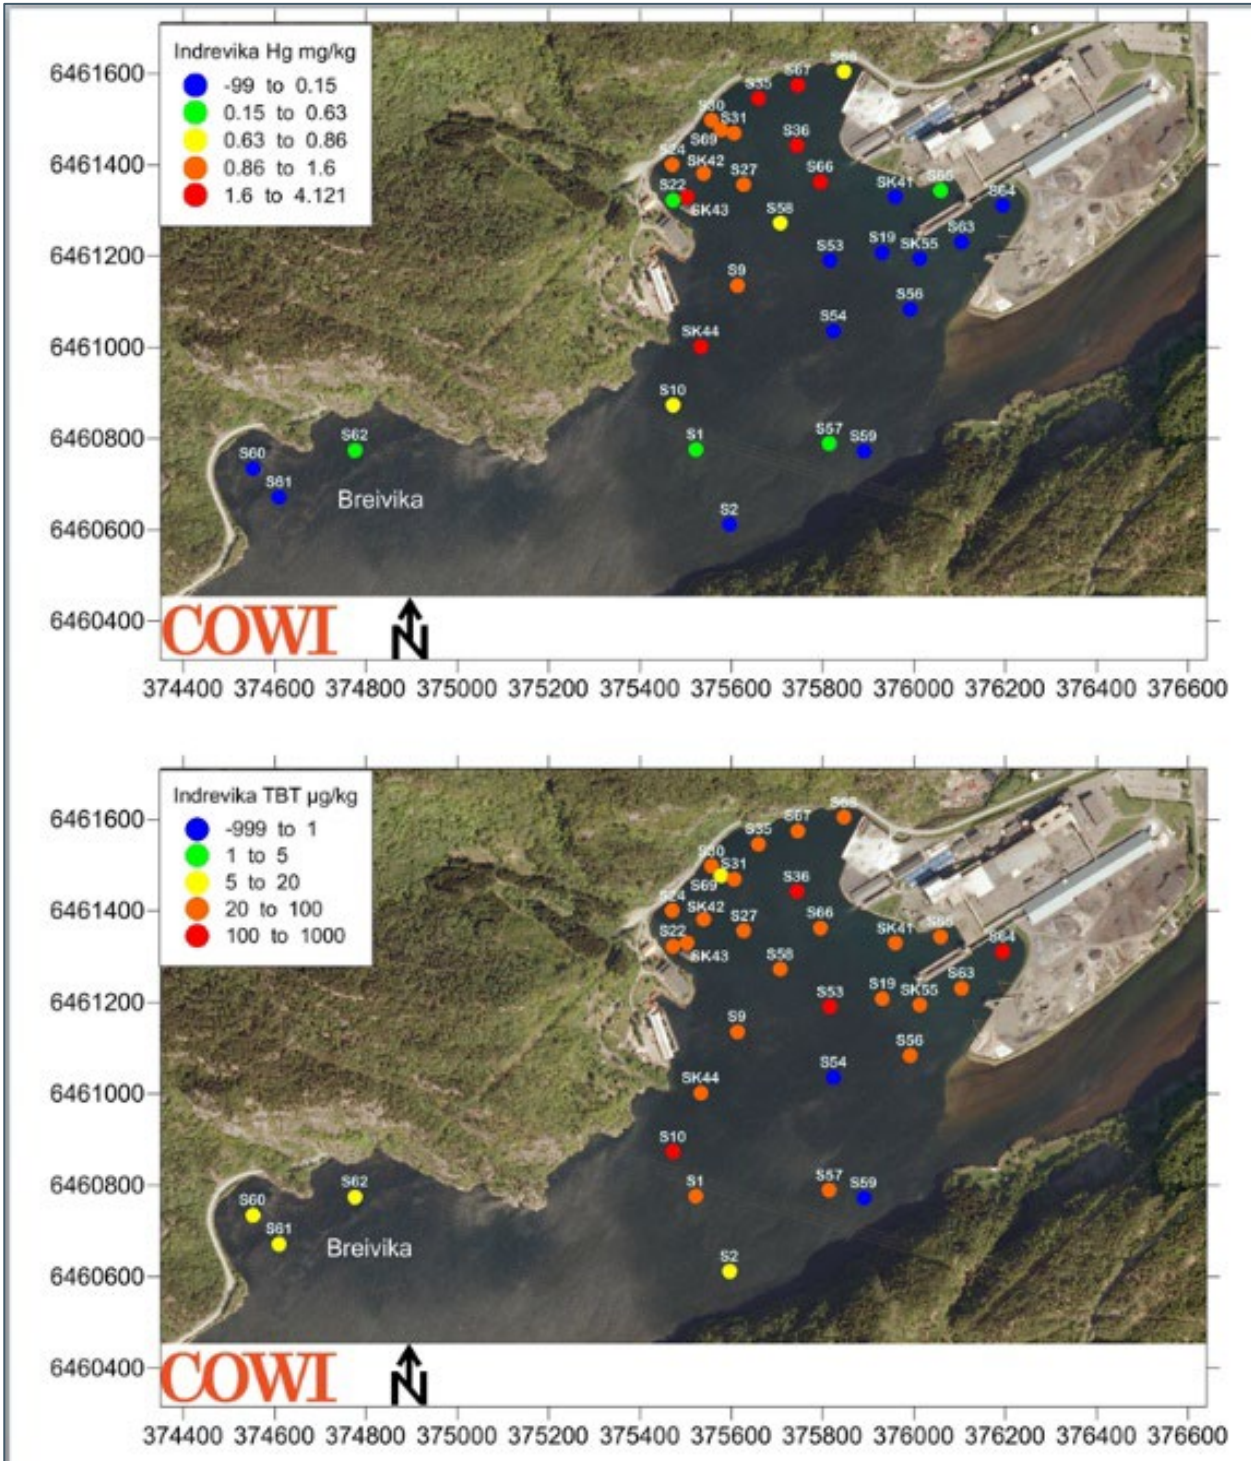
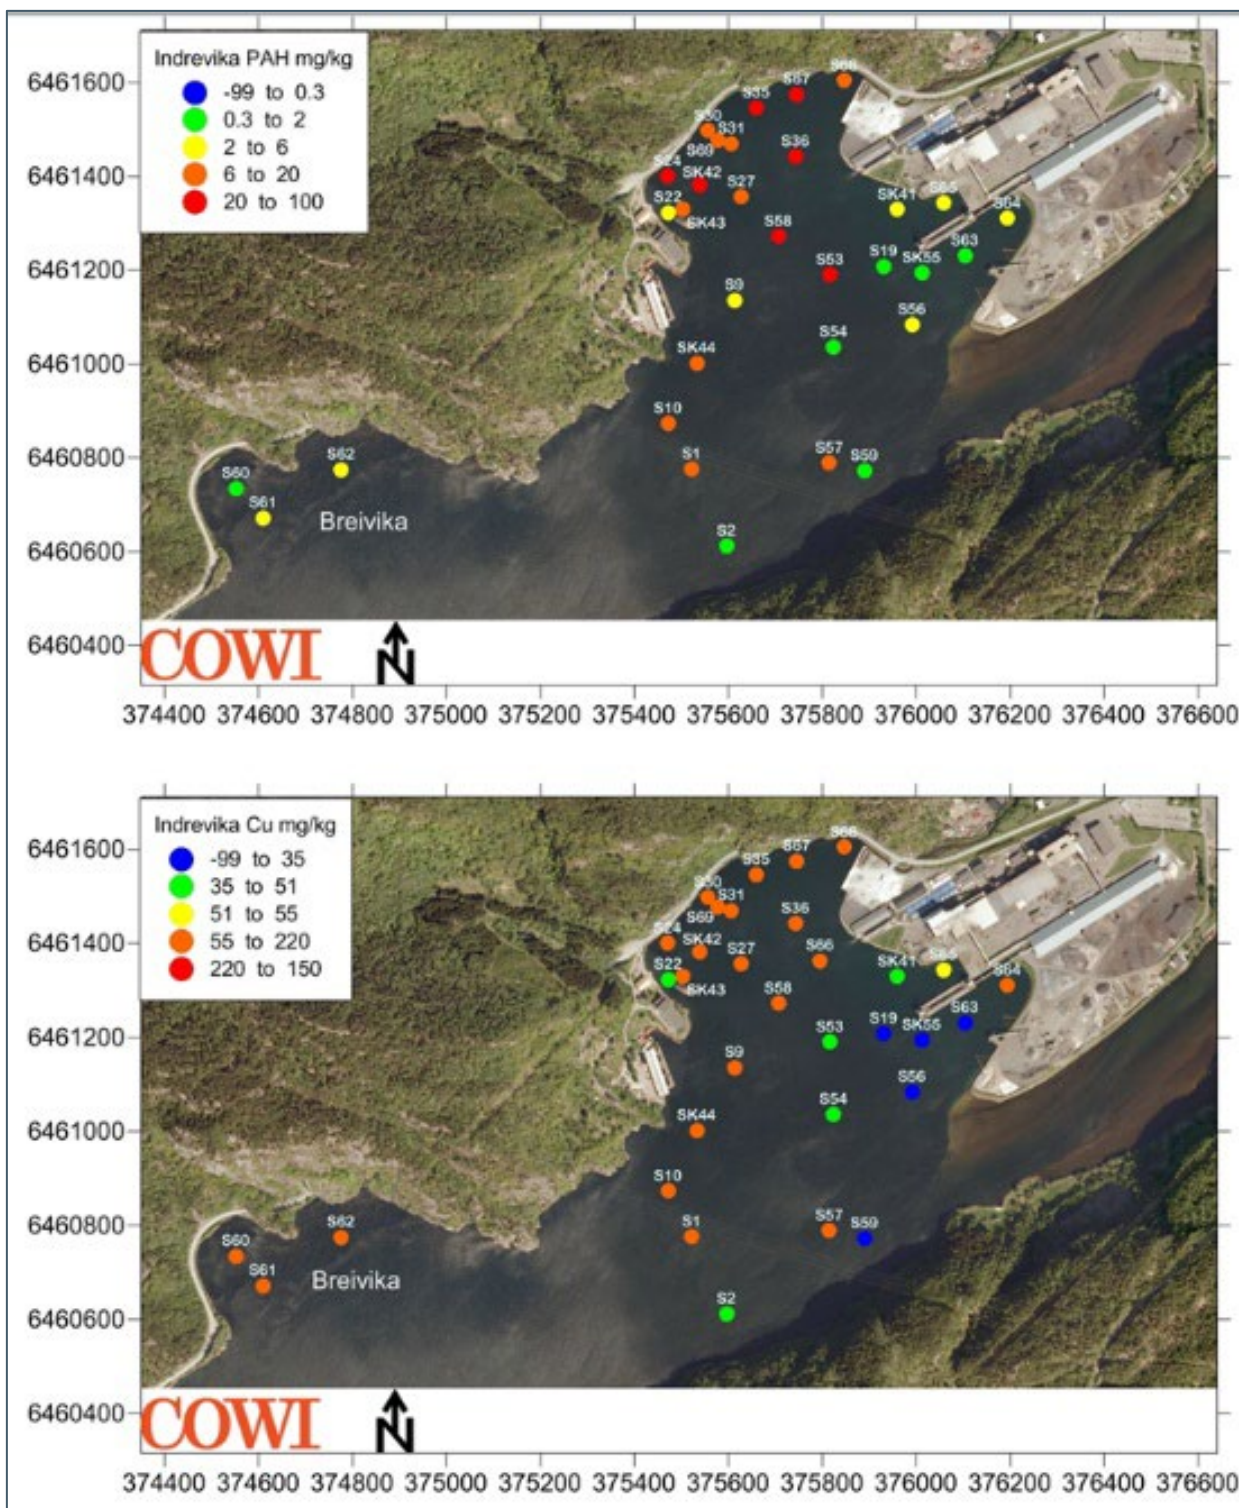
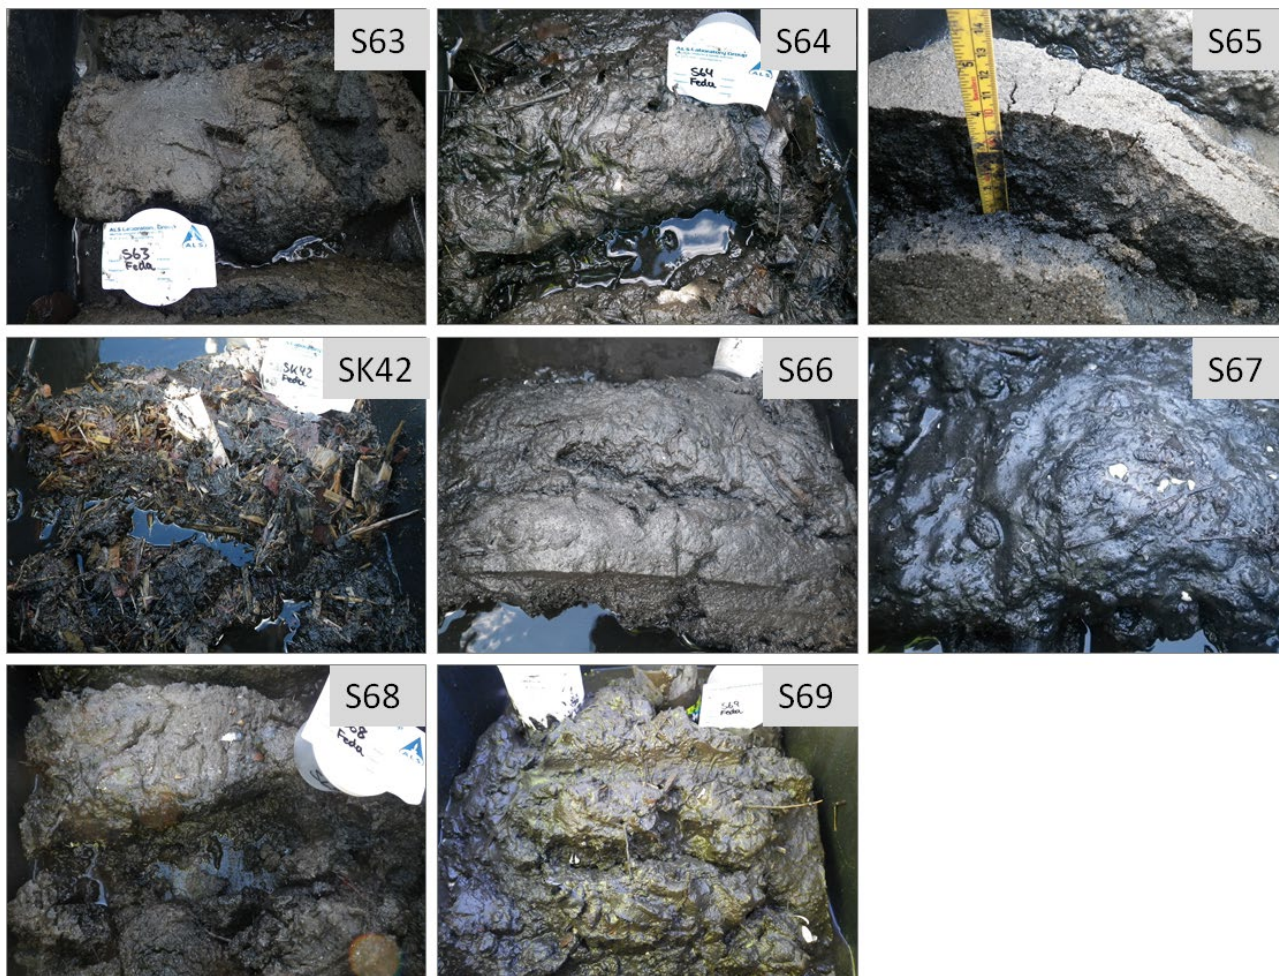
Foto av sediment i Indrevika

Bunnforholdene i delområde Indrevika varierer mellom store områder med flis i Indrevika, mye løv og greiner ved utløpet av Kvina og mer siltige/leirige muddermasser i området mellom Kvina og Indrevika. En mer detaljert beskrivelse er gitt i figuren nedenfor. Begrepet mudder benyttes når samlet silt- og leirinnhold er  $> 90\%$ .

Som det fremgår av bildene under kartet var det under driften ved fabrikken lagret store mengder med avbarket tømmer (props) i Indrevika, og dette har ført til at det er mye treflis på sjøbunnen. I forbindelse med mudring av sjøbunnen utenfor Borregaard Trælandsfoss sitt tresliperi er noe flis fraktet lengre ut som vist i kartet nedenfor.

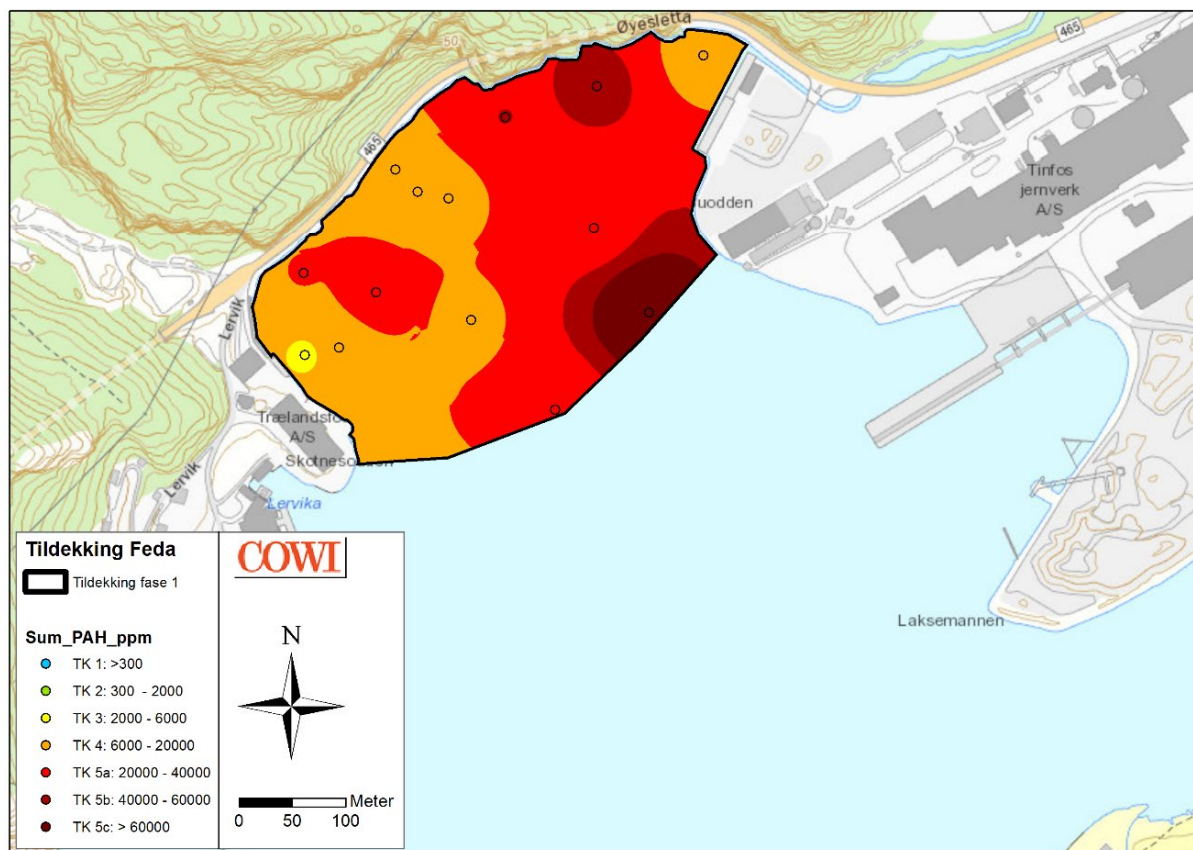
Kart viser tiltaksområdet med angitte flate-dekkende tilstandsklasser interpolert mellom enkeltpunkt for PAH-16.

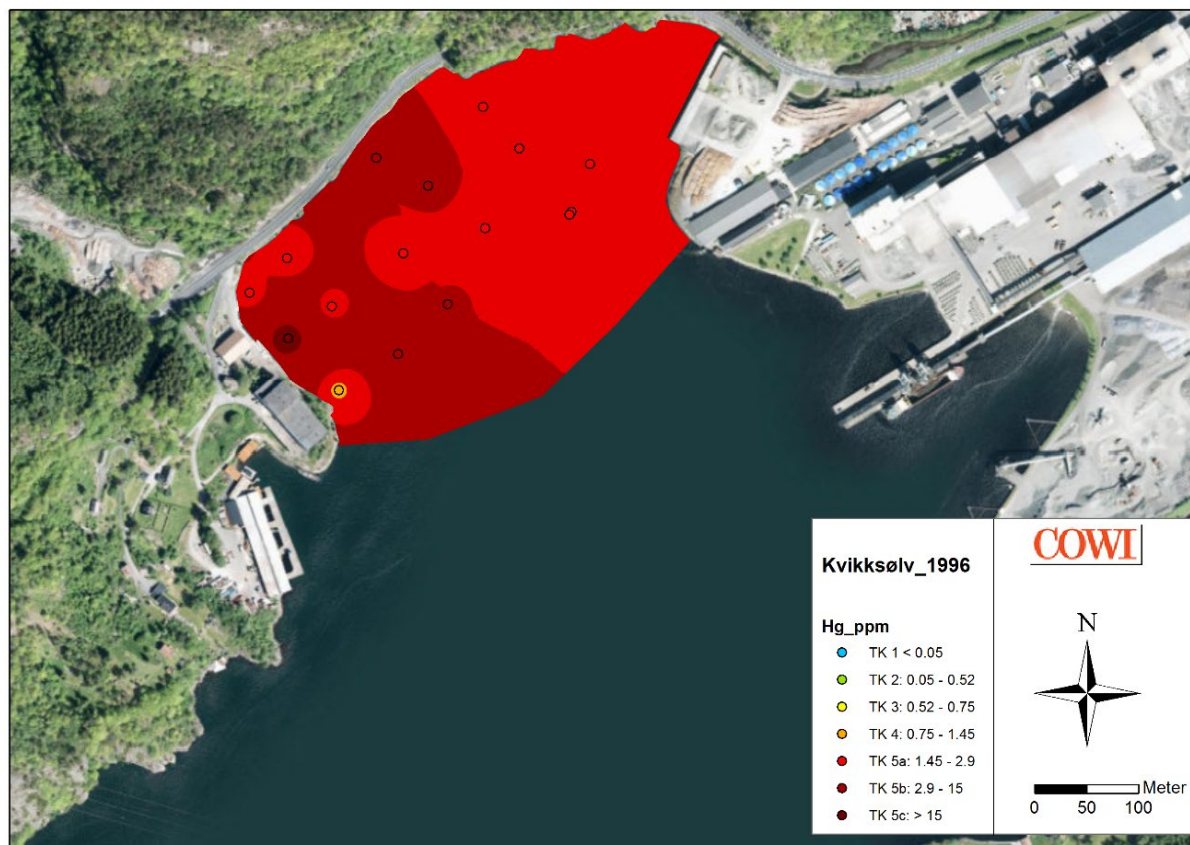
Kartet viser tiltaksområdet med angitte flate-dekkende tilstandsklasser interpolert mellom enkeltpunkt for kvikksølv i 1996.
