Teknisk rapport etter uønsket hendelse på Storekvina Vannbehandlingsanlegg den 29.05.2023

Kristiansand 12.6.2023

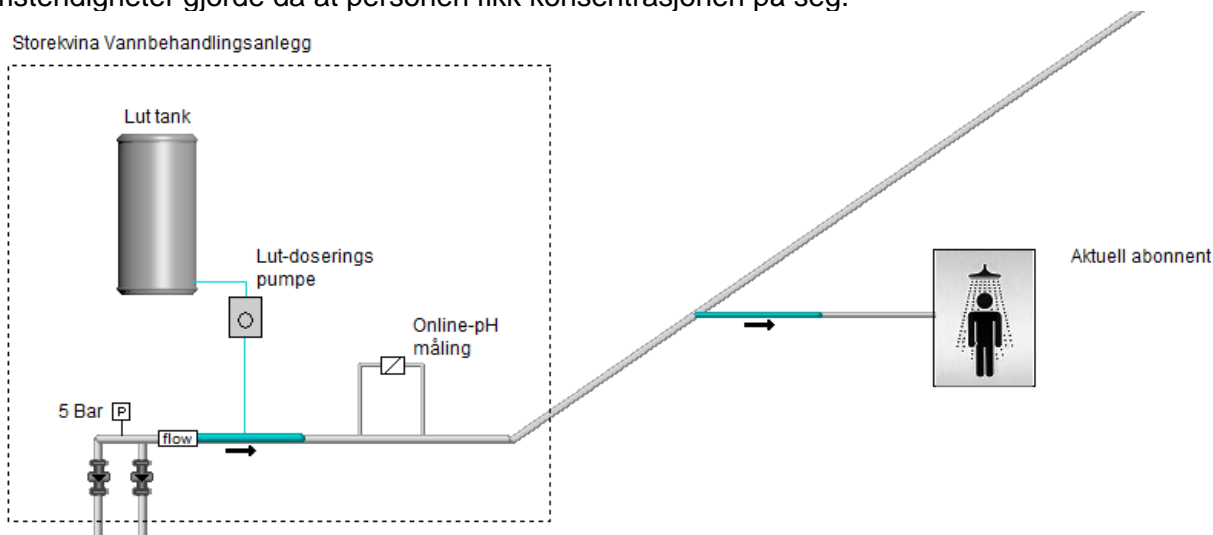
I Samme øyeblikk som grunnvannspumpen startet, har pH måleren umiddelbart gått fra normal pH til høy pH. Det må derfor ha blitt tilført større mengder lut i perioden siste 6 timene før grunnvannspumpen startet, selv om det ikke er logget drift av lutpumpen fra automatikkanlegget i timene før grunnvannspumpen startet litt før kl.19. Lut har da blitt liggende som en konsentrert mengde før pH måleren, slik at det ikke ble registrert noe unormalt. Da grunnvannspumpen startet ble denne konsentrerte mengden gradvis skjøvet utover i vannrørene, forbi pH måleren og mot høydebassenet. Personen som ble hardest skadet har da vært uheldig og åpnet kranen idet konsentrasjonen passerte abonnentens stikk på vei mot høydebassenet. Uheldige omstendigheter gjorde da at personen fikk konsentrasjonen på seg.
