Borregaard Trælandsfos AS

Miljøtekniske grunnundersøkelse i to deponier i Lervika, Kvinesdal

Desember 2010

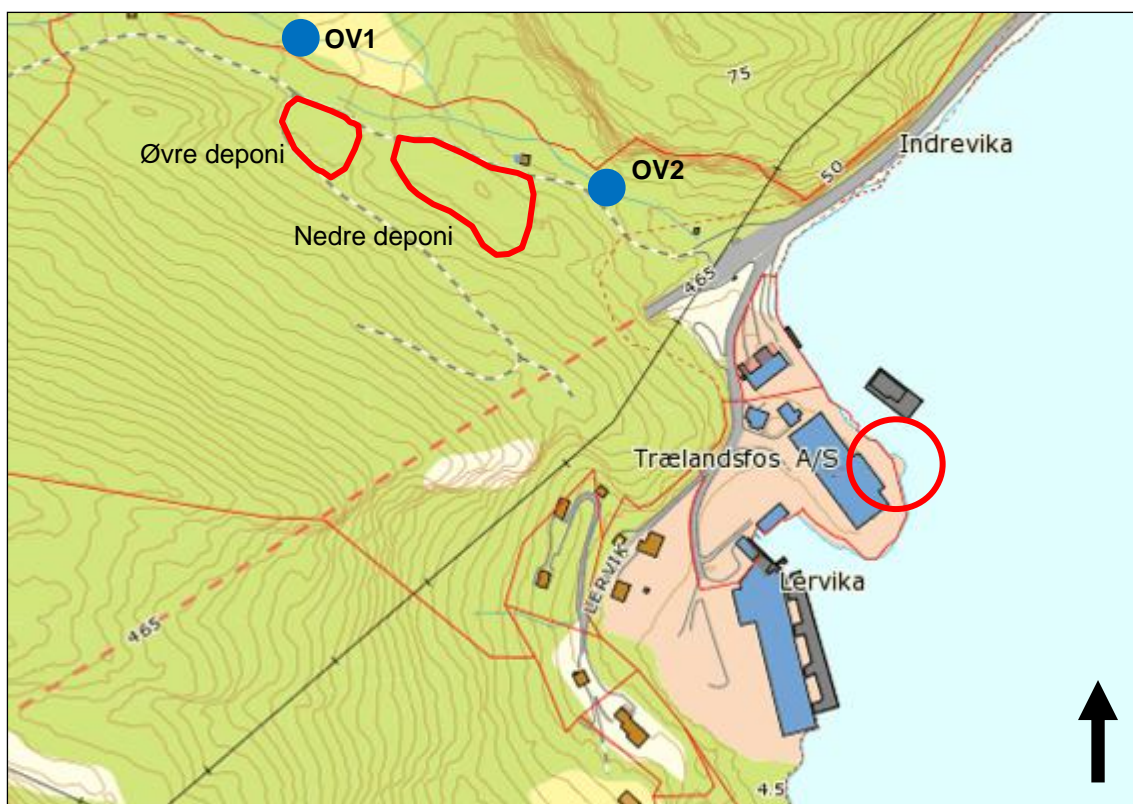
Figur 1-2: Oversiktskart som viser beliggenhet av Borregaard deponiene og de to prøvetakingspunktene i bekken, ovenfor og nedenfor deponiene (OV1 og OV2). Lokalisering av området som er prøvetatt ved den gamle Trælandsfos fabrikk er angitt med rød sirkel.

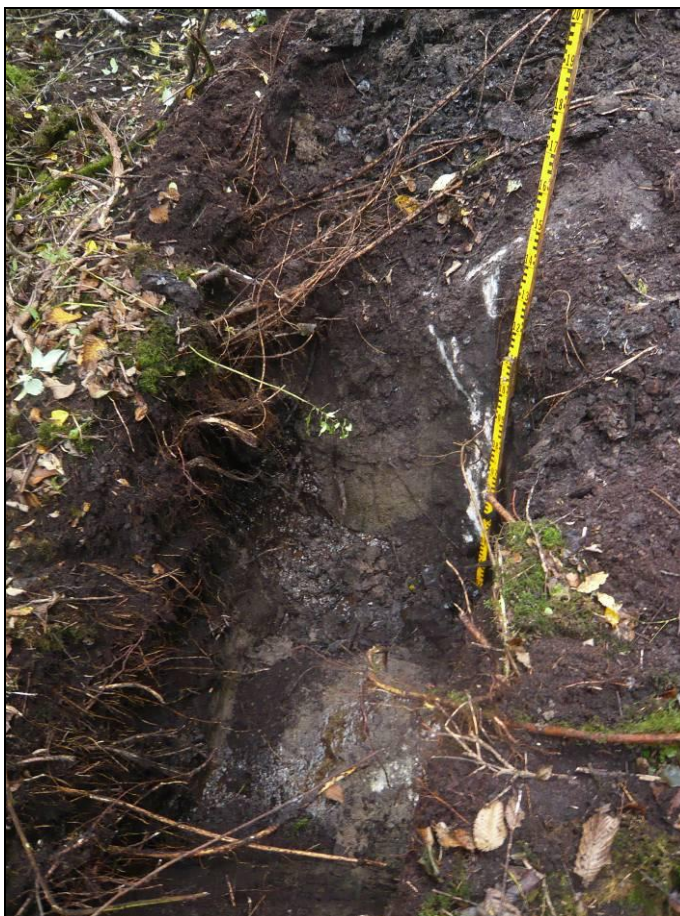
Deponiet er tildekket med et 0,2 til 0,4 m mektig vegetasjonsdekke som består av sandig, organisk rik jord med planterester, røtter og blader. Deponifyllmassen består i SJ5 kun av sand med organisk material (bark), grus og grønne slaggrester til 1 m dybde (likt ØPG2 fra 2007). Naturlig grunn i form av siltig sand med grus, steiner og blokker (morene) følger fra

Bilde 2-1: Bilde av sjakt SJ4.

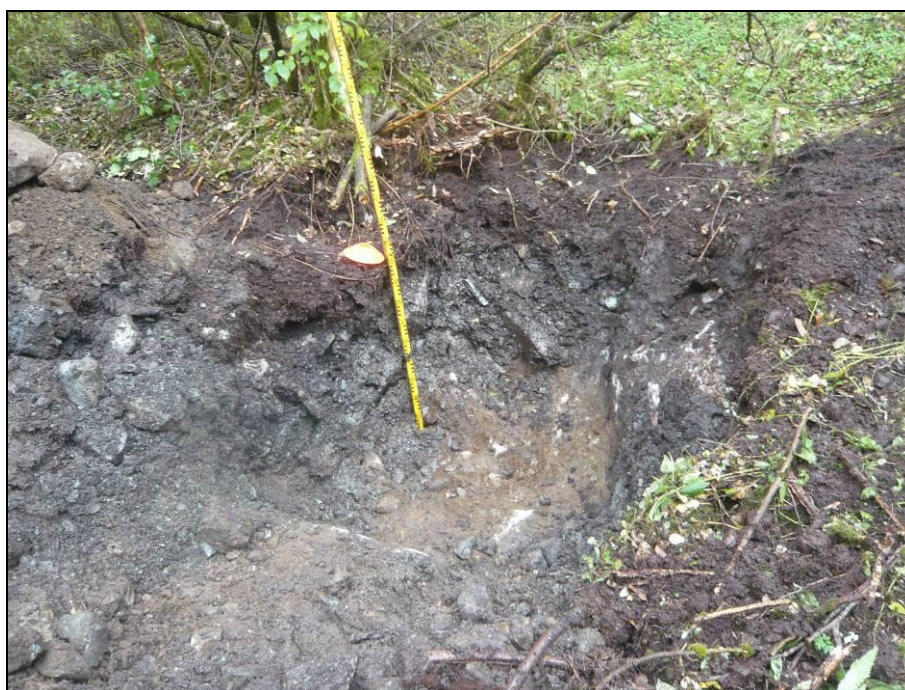
Bilde 2-2: Bilde av sjakt SJ5.

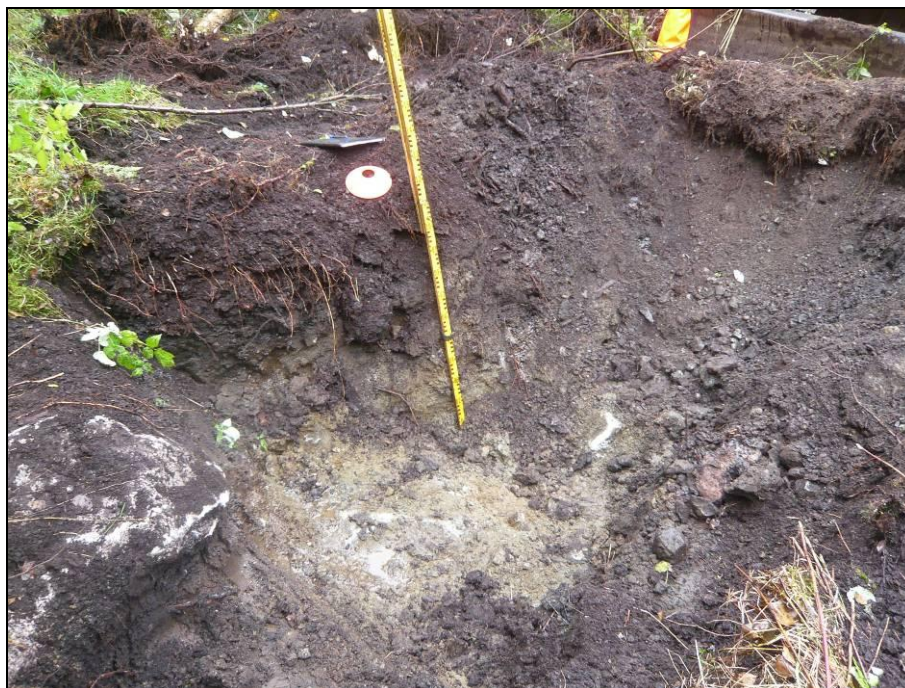
0,2 til 1,0 m under terreng. Omdannende fyllmasse ble ikke funnet i sjakt SJ4 og SJ6. Vegetasjonsdekket og fyllmassen er flekkevis veldig våte. Jordprøvene ble prioritert tatt fra 0,2 - 1,0 m dyp. Bildene 2-1 til 2-3 viser jordprofilene i sjaktene.

Bilde 2-3: Bilde av sjakt SJ6.

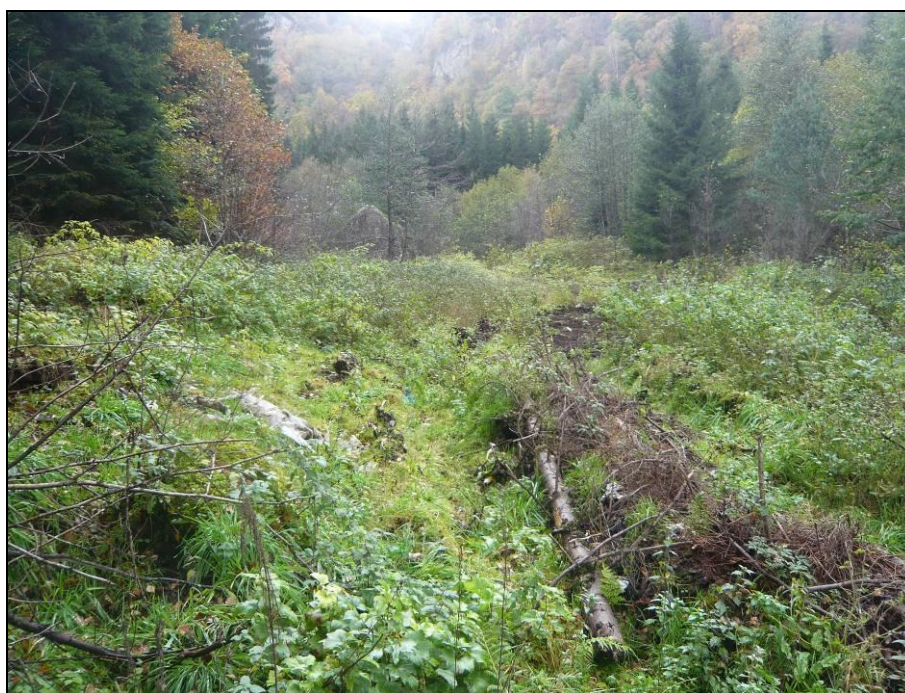
Bilde 2-4: Oversikt over nedre deponiet (ND).
Sett i VNV-retning fra østlig deponikanten.

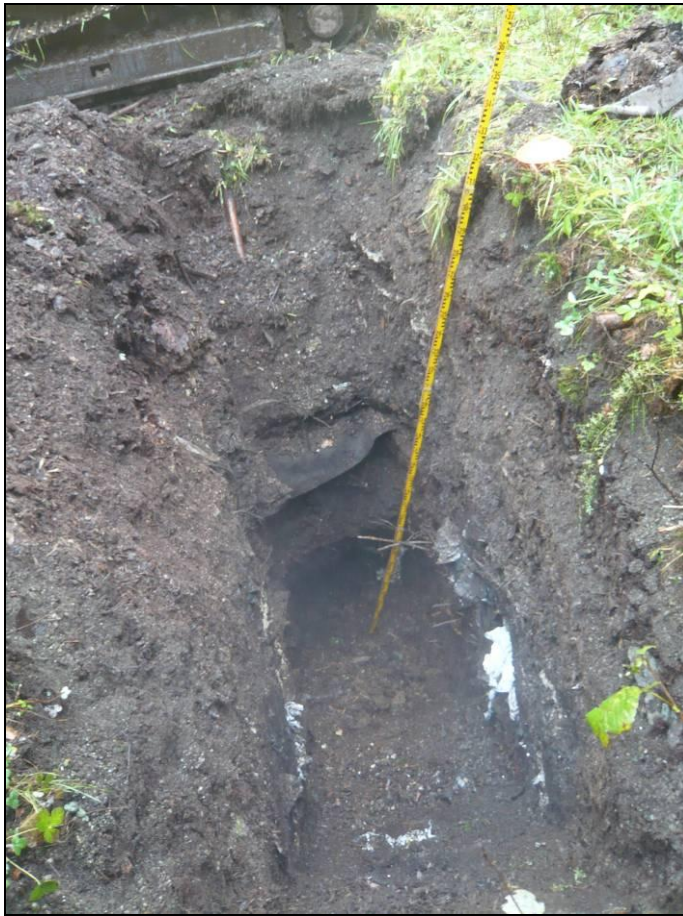
Den østlige delen av deponiet er dekket med et 0,3 til 0,4 m mektig vegetasjonsdekke som består av sandig, grusig, organisk rik jord med bark, planterester, røtter og blader. Deponifyllmassen består (som i undersøkelsen i 2007) av nedbrutte barkmasser og planterester, steiner, blokker, rustet bandjern, jernskrap, maskindeler, forskjellige slags plast, trevirke,

cellulosemasse, papir, papp, kartong, slagg, mursteiner. Sjakt SJ1 inneholder også en tom malingsbøtte (merke JOTUN). Fyllmassene har mektighet på 4,3 i SJ2, men naturlig grunn ble ikke observert i sjakt SJ1 (søppel til 3,6 m dyp). Den naturlige grunnen ved sjakten SJ2 består av fjell eller blokker. Bildene 2-5 og 2-6 viser jordprofiler av sjaktene.

Bilde 2-5: Bilde av sjakt SJ1 i sentralt i den østlige delen av nedre deponi.

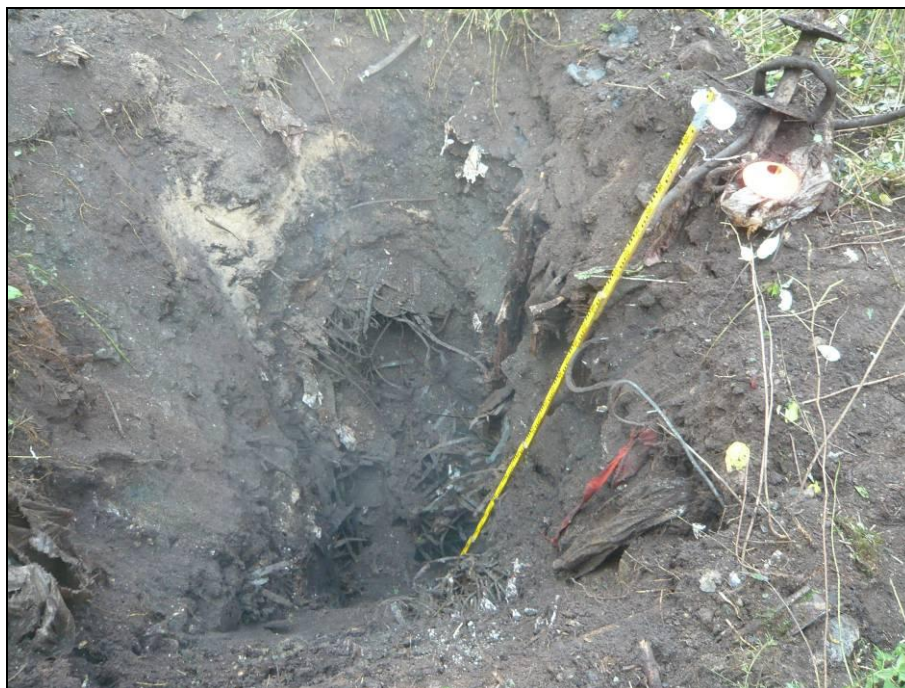
Bilde 2-6: Bilde av sjakt SJ2 ved den østlige utkanten av nedre deponi.

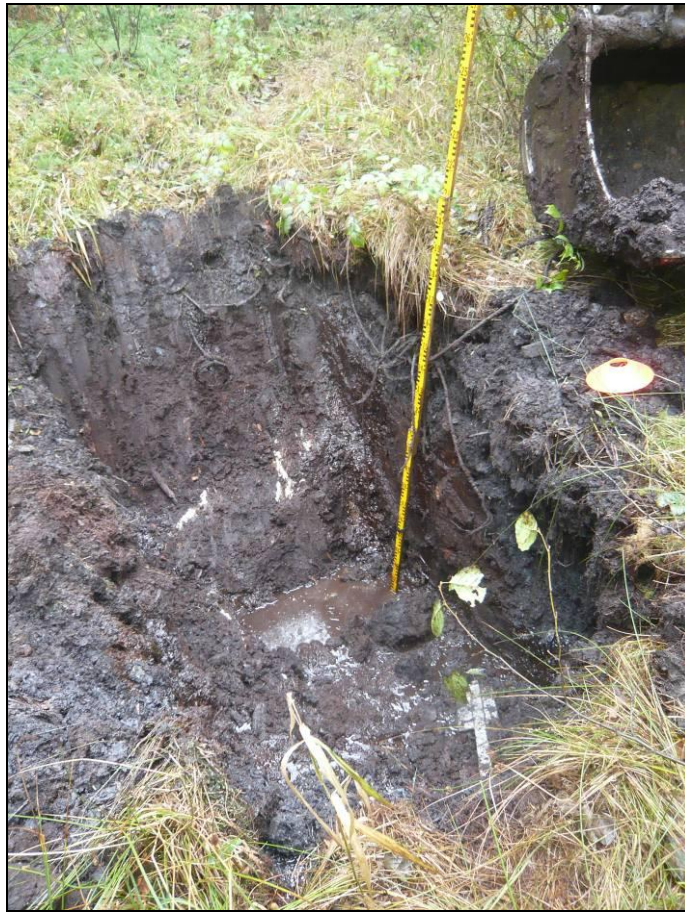
Sjakt SJ3 på den sørlig delen av deponiet viser et 0,2 m tynt vegetasjonsdekke som består av sandig, grusig, steinig, organisk rik jord med planterester. Fyllmassen er satt sammen av sand og organisk rik jord med grus, steiner, jern, trevirke og plast. Naturlig grunn (vått fjell) lå 1,8 m under terreng. Bilde 2-7 viser jordprofilen av sjakt SJ3.

Bilde 2-7: Bilde av sjakt SJ3 i den sørlige delen av nedre deponi.

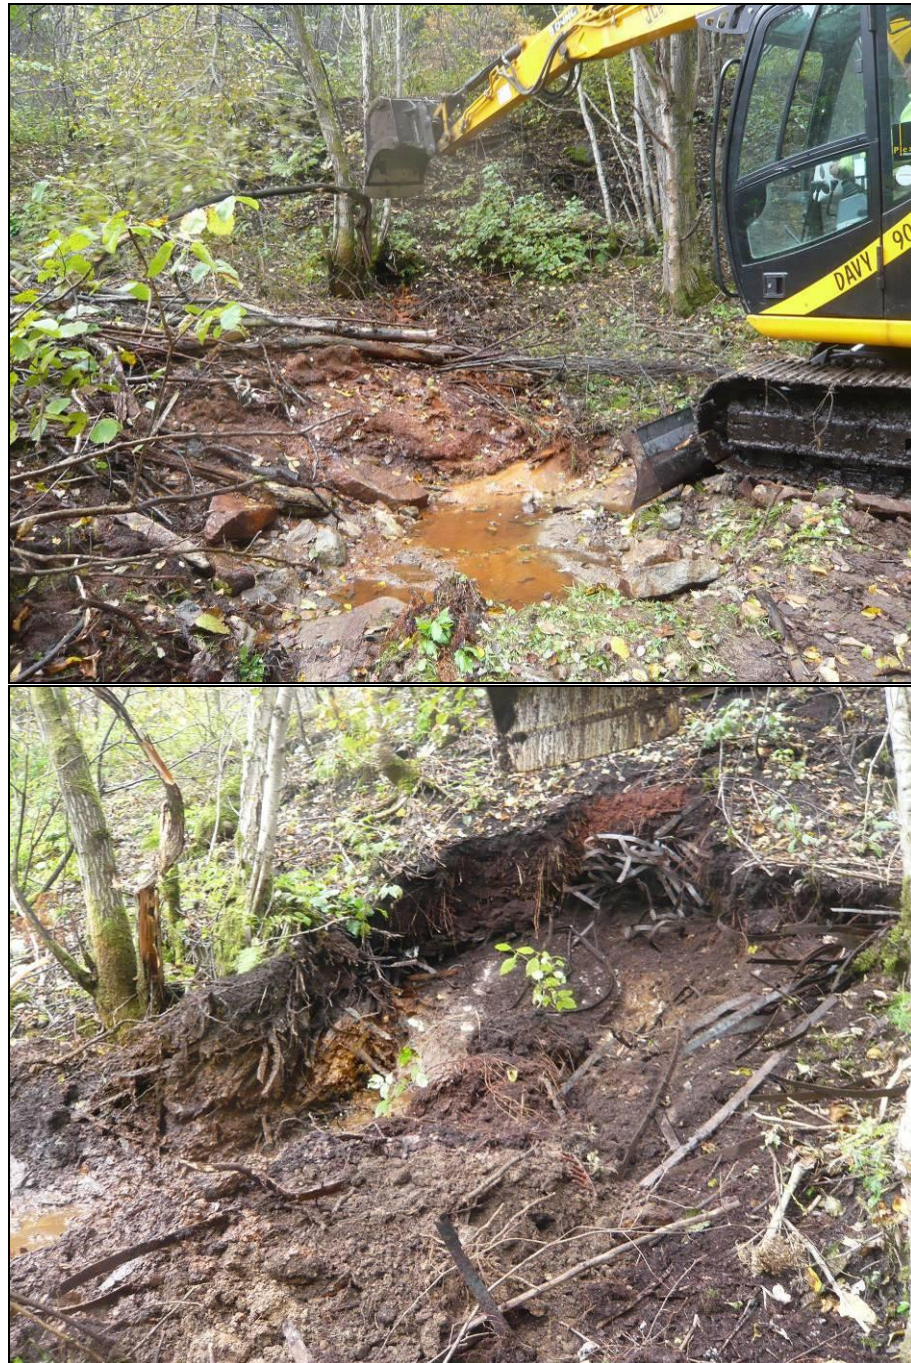
Det ble gravd ned til fjell i den nordøstlig delen av deponiet der sigevannet kommer ut fra deponiet (sjakt SJ7). Fjell, blokker og brunt morenemateriell (sand, grus, steiner, siltig) lå under et 40 til 60 cm mektig lag av rustent bandjern og et tykkere svart vegetasjonsdekke som inneholder sand med grus, steiner, rik organisk jord, kratt- og trerøtter. Sigevann renner ut mellom fjellet og laget med bandjern. I området nedenfor sigevannsutløpet er det et brunt slam. Bilde 2-8 viser utløpet før og etter avgraving.

Bilde 2-8: Bilder av sjakt SJ7 (sigevannsutløp) i den nordøstlig delen av nedre deponi. Øvre bildet: Sigevannutløpet rett før avgravning. Nedre bildet: Etter at det er gravd ned til fjell. Sigevann renner ut mellom fjell og et ca. 40-60 cm tykke lag, som består av rustent bandjernlag, og et tykkere vegetasjonsdekke med rik organisk jord, sand, grus, steiner, kratt- og trerøtter.

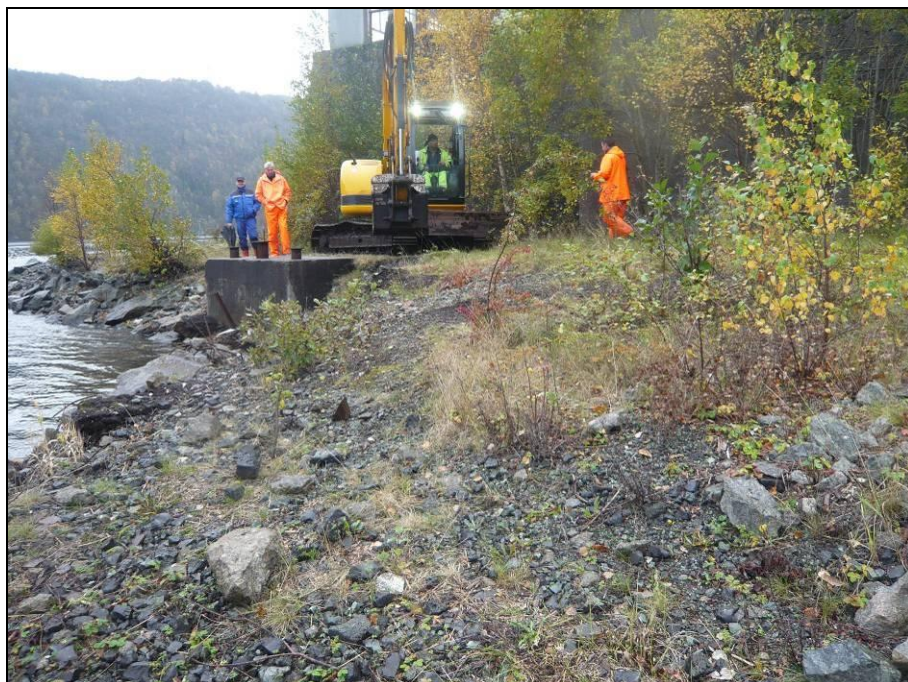
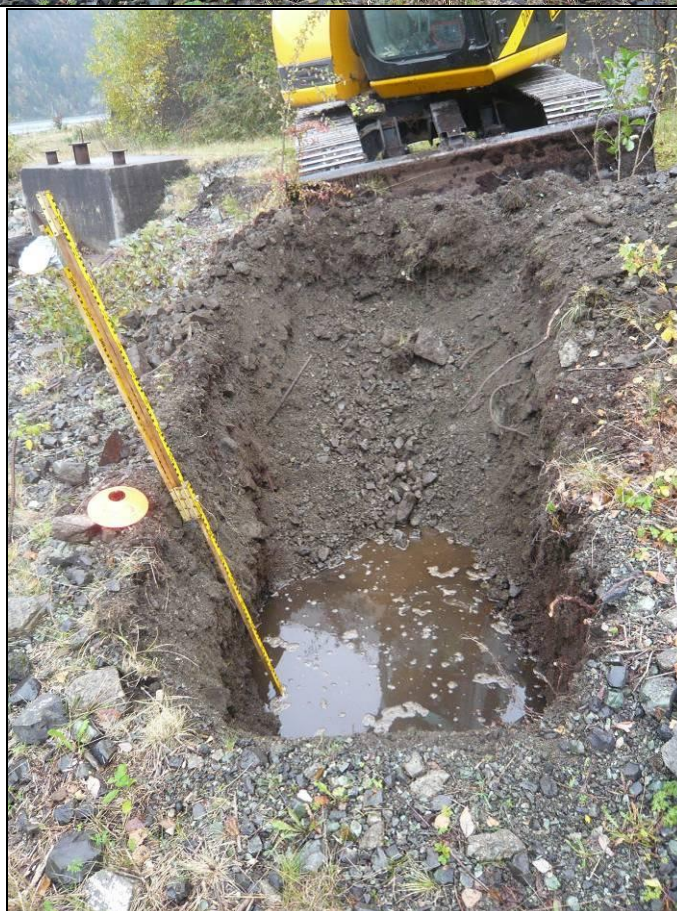
Sjakten SJ8 ble gravd til 1,7 m under terreng. Terrenget er oppfylt med masse som består av grusig og steinig grå sand med slaggrester (grønne, mørkegrå og svarte slaggstener og grus), betongsteiner, natursteiner, mursteiner og jernskrap. På overflaten var det også røtter, jernskrap, trevirke, kratt- og trestammer. Under graving trengte sjøvann inn i sjakten med vannspeil ca. 20 cm over sjaktbunnen. En jordprøve ble tatt i jordprofilet. Bilde 2-9 viser beliggenhet og jordprofilet av sjakten SJ8.

Bilde 2-9: Sjøkant og beliggenhet av sjakt SJ8 med jordprofil.

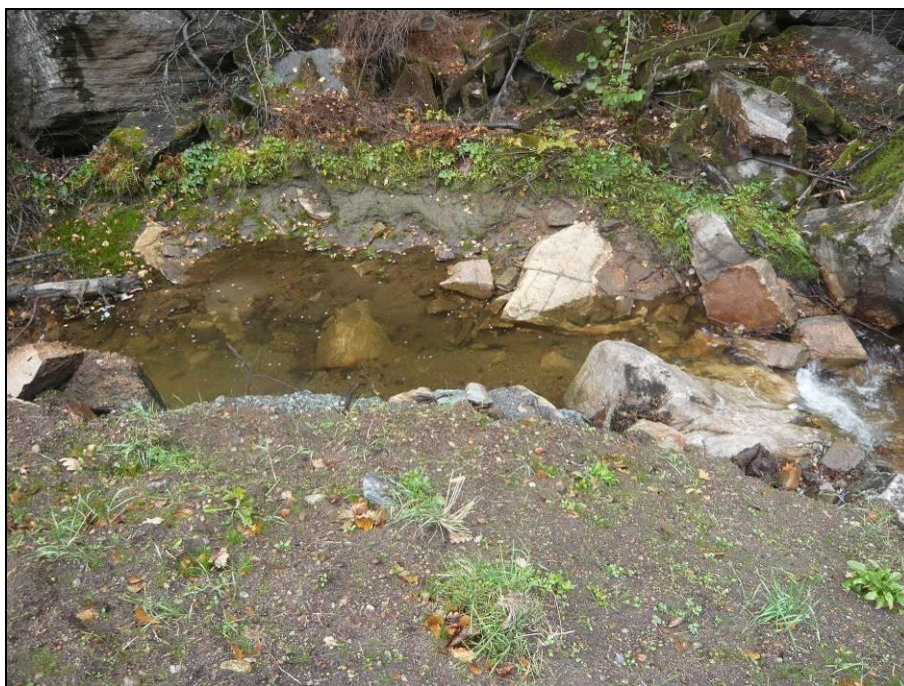
Bilde 2-11: Prøvetakingsstedet bekken nedstrøm (OV2).

Sigevannsprøve ble tatt direkte i sigevannsutløpet i det nordøstlige hjørnet av nedre deponi (sjakt SJ7). For å vurdere belastningspåvirkningen på bekk og sjøvann, ble det i tillegg tatt to overflateprøver i bekken, en prøve oppstrøm og en prøve nedstrøm deponiene (se også avsnitt 1.2.4). Beliggenhet og prøvetakingspunkter er vist i Figur 1-2 og i bilder 2-8 og 2-11.
