# STATUSRAPPORT FORURENSET SJØBUNN FEDAFJORDEN

## 2010 - 2022

FAGNOTAT

A245460

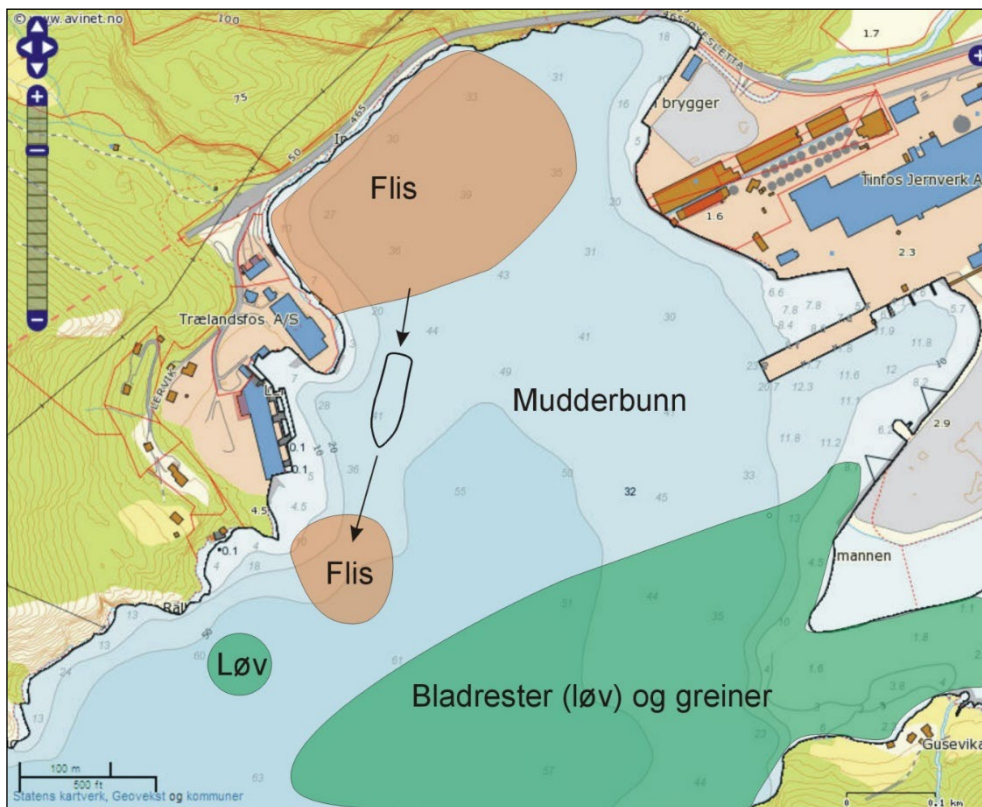
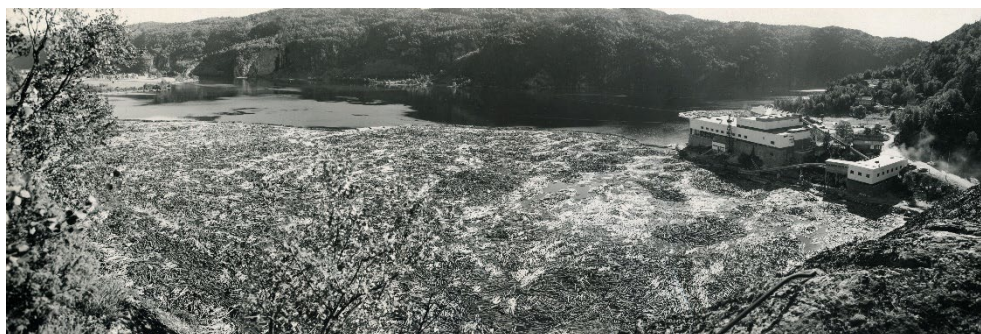
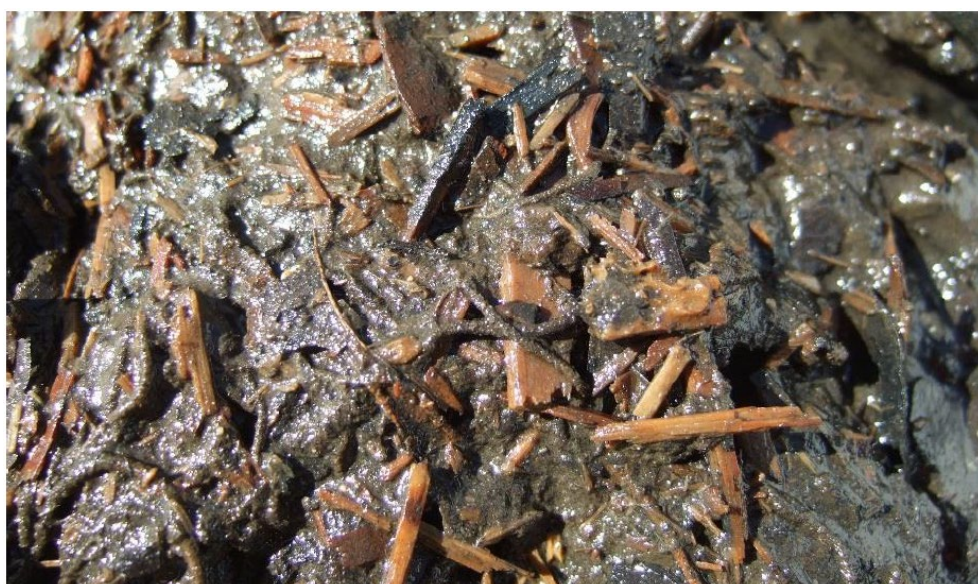
Bunnforholdene i delområde Indrevika varierer mellom store områder med flis i Indrevika, mye løv og greiner ved utløpet av Kvina og mer siltige/leirige muddermasser i området mellom Kvina og Indrevika. En mer detaljert beskrivelse er gitt i figuren nedenfor. Begrepet mudder benyttes når samlet silt- og leirinnhold er  $> 90\%$ .

Som det fremgår av bildene under kartet var det under driften ved fabrikken lagret store mengder med avbarket tømmer (props) i Indrevika, og dette har ført til at det er mye treflis på sjøbunnen. I forbindelse med mudring av sjøbunnen utenfor Borregaard Trælandsfoss sitt tresliperi er noe flis fraktet lengre ut som vist i kartet nedenfor.

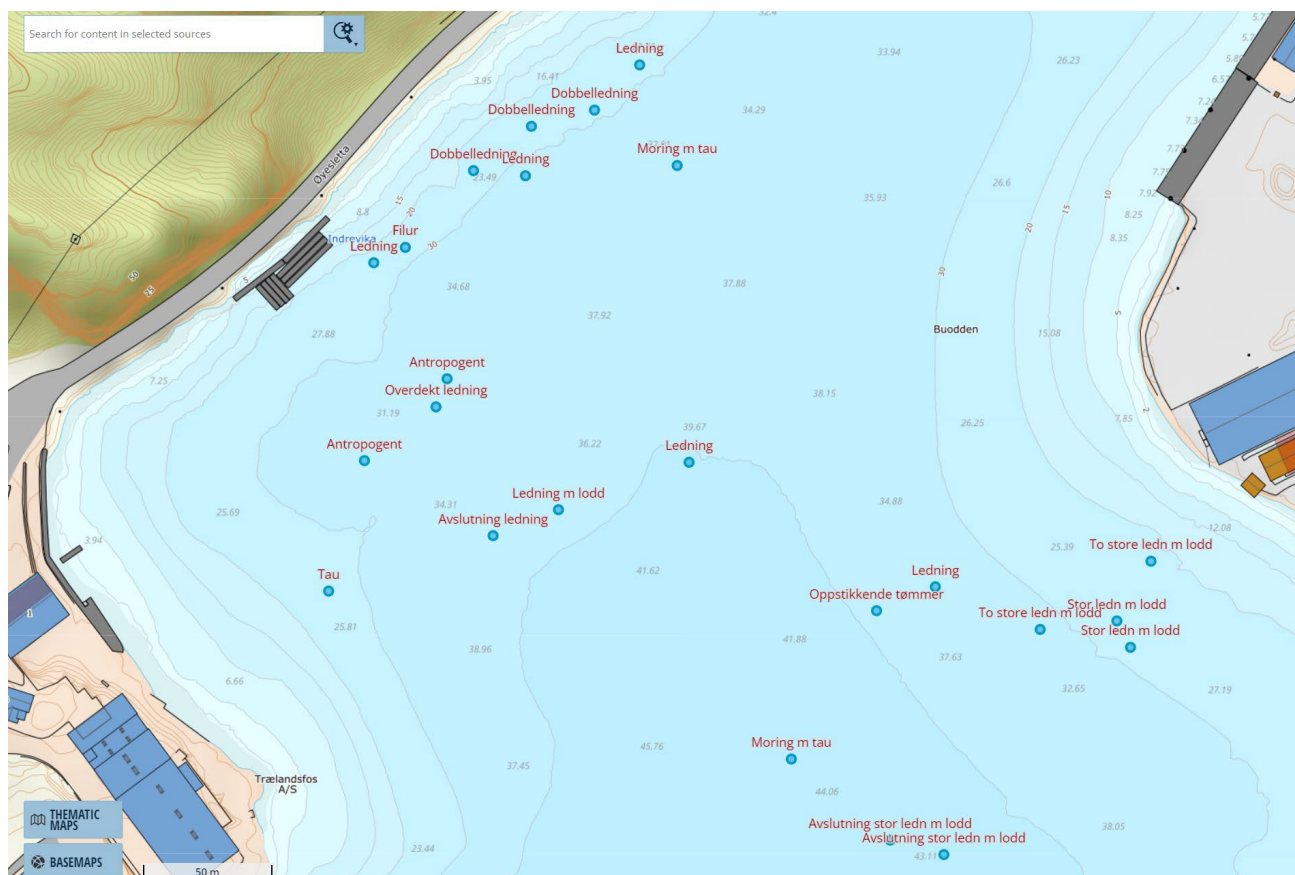
I regi av Maritimt museum er det gjort en kartlegging av sjøbunnen med sidesøkende sonar for å avdekke eventuelle historiske objekter. Det ble ikke påvist kulturminner som er fredet iht. kulturminneloven. Det ble påvist sjøledninger og andre elementer på sjøbunnen. Funnene i undersøkelsen er vist i figuren nedenfor. Det er ikke vurdert om skrot kan påvirke tildekkingslaget.
